# 天津市河北区 609 电缆厂地块 土壤污染状况详细调查报告

委托单位：天津市河北区土地整理中心

编制单位：天津市浩瀚环境工程有限公司

2019 年 10 月

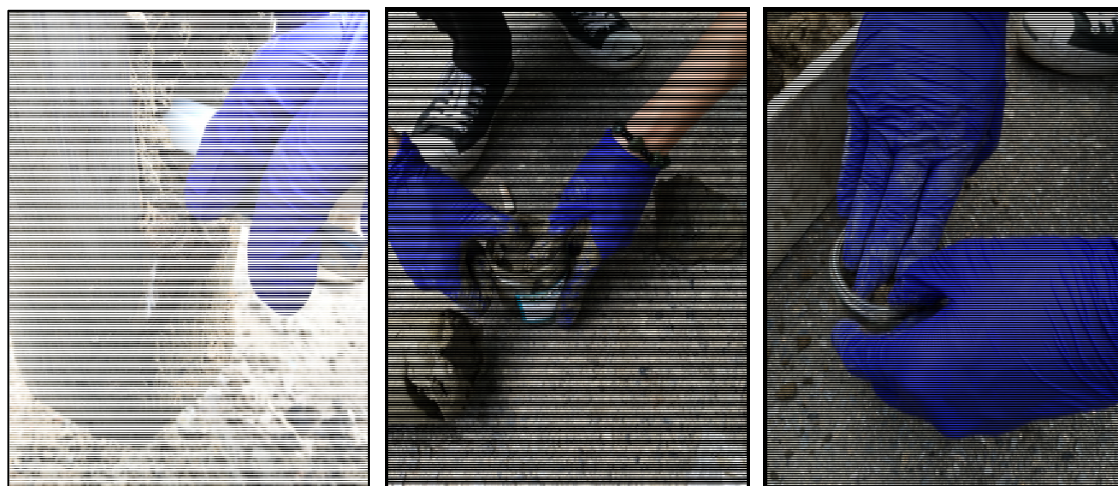
图 4-1 土壤样品的采集

土壤样品的采集时间为 2019 年 8 月 1 日至 8 月 2 日。钻探和样品采集情况如下：

- 钻探方法：SH-30 型冲击钻机。
- 钻孔数量：共 13 个。
- 采样层次：采集 2 大层土壤样品。
- 采样深度：0.5m~8 m，各点采样深度详见表 4-1。
- 样品种类：包括土壤重金属（铜、砷）、SVOCs（邻苯二甲酸二（2-乙基己酯））及其他分析指标（氰化物）样品。采样数量：本次详细调查采集样品数 50 组（含质控样品 6 个），采样过程除采集目标样品外，还采集了质控平行样，质控样品数量占样品总数的 12.0%。

- 采样方法：土壤重金属样品用不锈钢铲采集均质样品；SVOCs 样品（包括氰化物、氟化物）用不锈钢铲采集原状土样品。

采样信息，采样照片如图 4-3。

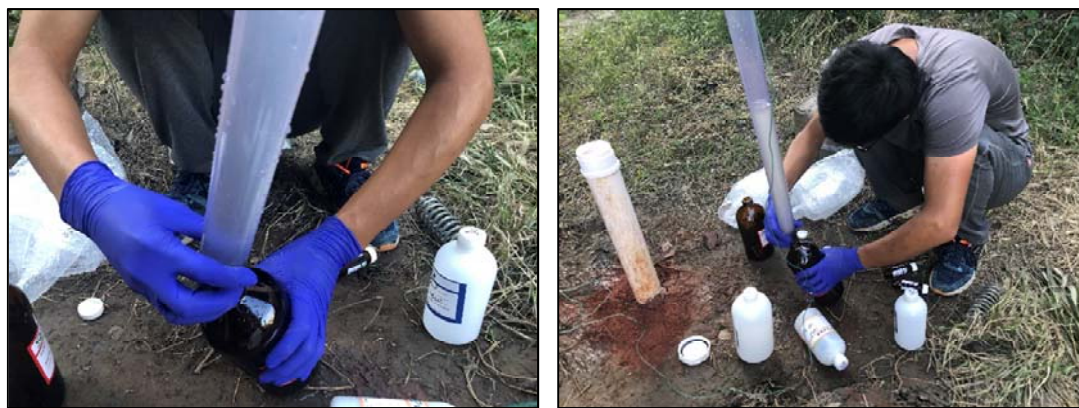
图 4-2 地下水样品采集照片

(3) **地下水样品采集：**本次地下水样品采样工作情况如下：

- 采样数量：新建场地地下水监测井 1 个；
- 采样层次：场地第一层含水层（潜水层）；
- 采样数量：分别采集地下水无机类、VOC 样品各 3 组（含质控平行样）；
- 采样方法：用一次性贝勒管采集，一井一管。在采样前洗井工作完成后二小时内完成。采样过程贝勒管应缓慢放入水面，避免冲击，减少空气进入和地下水的浑浊，降低因采样过程引起的挥发性有机物含量的负误差和重金属含量的正误差。地下水样品采集过程详见图 4-5。
